Onderzoek vleermuizen, gierzwaluw en huismus

# Sint-Jozefkerk Geldrop

Rapport: 303066

Dossiernummer: 303066  
Uw referentie: PO780  
Status rapport: v1.0  
Datum rapport: 23 oktober 2020  
Citeertitel: Verhaar J., 2020. Onderzoek vlermuizen, gierzwaluw en huismus Sint-Jozefkerk, Geldrop, 303066, Cobra Groeninzicht Vianen (NB)

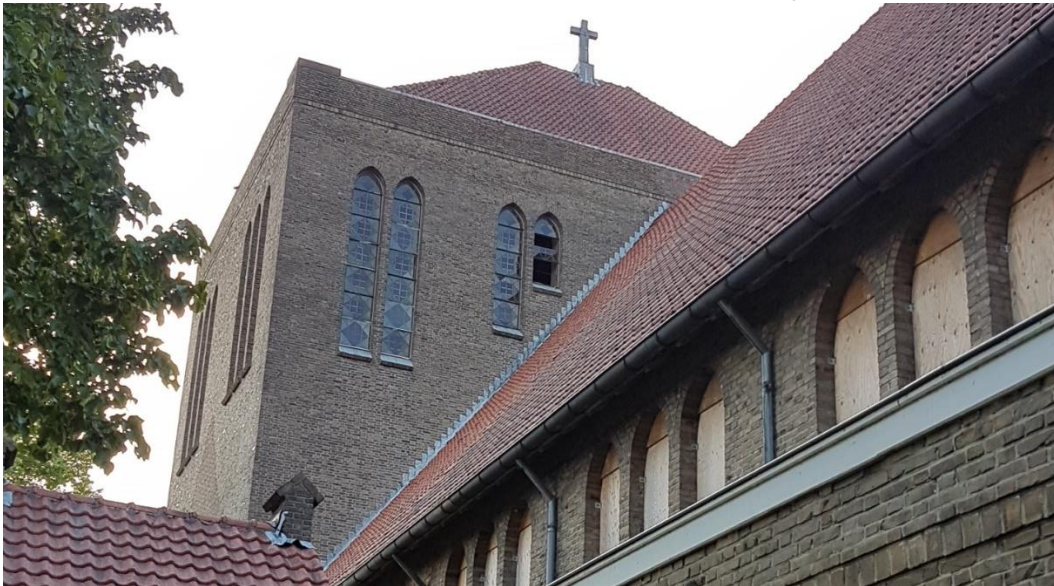
De kerk werd in 1932 gebouwd en is geklasseerd als Rijksmonument. In 2010 werd, vanwege teruglopend kerkbezoek, de kerk onttrokken aan de eredienst. Het gebouw werd gekocht door initiatiefnemers om het te verbouwen, maar inrichting werd keer op keer uitgesteld. Dit heeft geleid tot vandalisme, waarbij onder andere ramen zijn ingegooid. Op dit moment zijn er meerdere kapotte ramen aanwezig in de vierkante toren.

Foto 2. Vierkante toren met kapotte ruiten gezien vanaf de noordwestzijde

Het is aannemelijk dat gewone dwergvleermuis en gewone grootoorvleermuis hun verblijfplaatsen in de kerk verlaten en bereiken via de kapotte ruiten in de vierkante toren. De kapotte ruiten zijn daarmee van groot belang voor de geschiktheid van de kerk als verblijfplaats voor deze soorten.

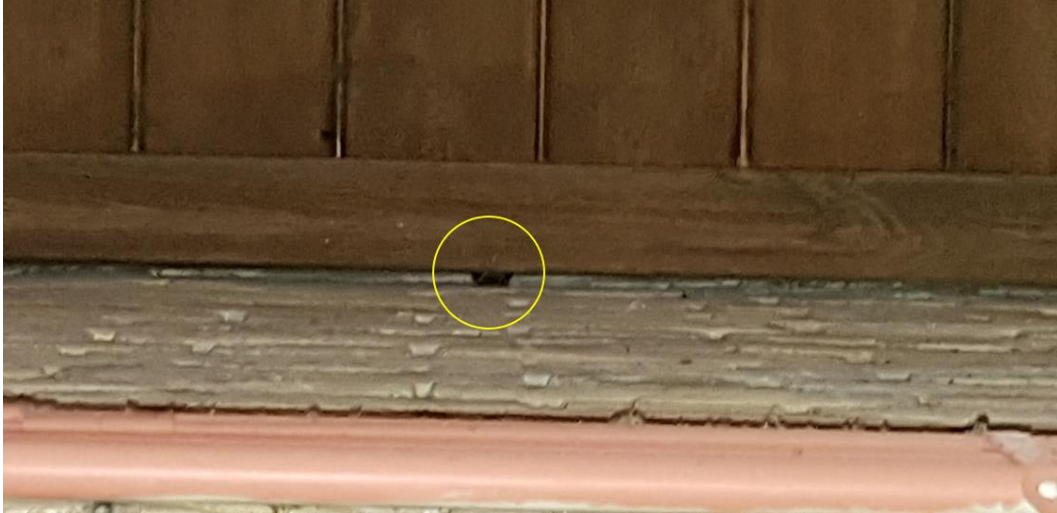
Tijdens de visuele inspectie op 13 augustus 2020 hebben wij één zomerverblijfplaats met daarin één gewone dwergvleermuis aangetroffen. Dit exemplaar zat tussen een houten balk en de binnenmuur (zie foto 4).

Tijdens de quickscan door BNL advies op 13 maart 2020 is deze plek ook aangewezen als winterverblijfplaats. Op dat moment waren er op verschillende plekken tussen de houten balken en de binnenmuren circa vijftien gewone dwergvleermuizen zichtbaar. De aanwezigheid van gewone dwergvleermuizen op dat moment van het jaar wijst op een winterverblijfplaats. Bovendien hebben wij op 29 juni 2020 en 13 augustus 2020 laat in de nacht zwermende vleermuizen waargenomen bij het glas-in-loodkozijn hoog aan de oostgevel van de kerktoren. Het ging in beide gevallen om circa vijf exemplaren. Van gewone dwergvleermuis is bekend dat deze tijdens zomernachten zwermend gedrag vertonen bij plekken die later in het jaar als winterverblijfplaats in gebruik worden genomen.

Foto 4. Gewone dwergvleermuis (binnen gele cirkel) in zomer- en winterverblijfplaats in de kerk

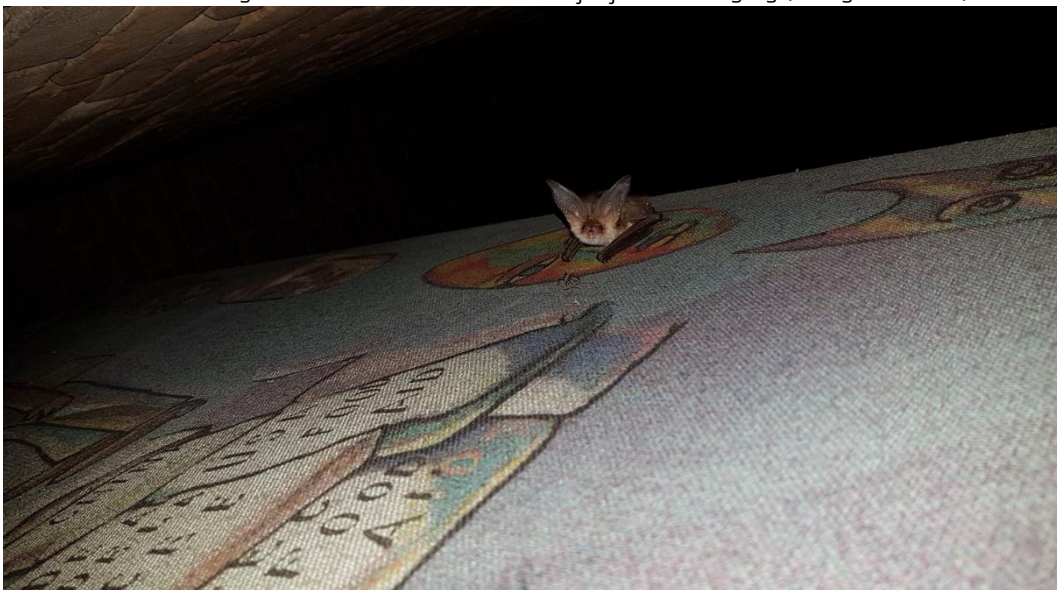
Tijdens de visuele inspecties hebben wij op drie plekken verblijfplaatsen van steeds één gewone grootoorvleermuis aangetroffen. Het gaat om een vermoedelijk tijdelijke verblijfplaats achter een tegen de wand staand schilderij bij de noordingang (waargenomen op 13 augustus 2020, zie foto 5), twee vaste verblijfplaatsen op de zolder boven de westingang (13 augustus, 24 augustus en 14 september 2020, zie foto 6 en 7) en een vaste verblijfplaats op de zolder van de kerktoren (9 oktober 2020, zie foto 8). Van de vaste verblijfplaatsen staat vast dat het om zomerverblijfplaatsen gaat. De kans is groot dat er ook ten minste één als paarverblijfplaats wordt gebruikt. Tijdens het onderzoek met de batdetector op 1 september 2020 hebben wij namelijk sociale interactie tussen gewone grootoorvleermuizen waargenomen in de kerk. Er vlogen drie exemplaren luid roepend achter elkaar aan. Van gewone grootoorvleermuis is bekend dat dergelijk sociaal gedrag wijst op de aanwezigheid van een paarverblijfplaats. Bovendien hebben wij de visuele waarnemingen van gewone grootoorvleermuis gedaan vlak voor of tijdens de paarperiode. Van gewone grootoorvleermuis is bekend dat zomer- en paarverblijfplaatsen ook in de winter in gebruik kunnen zijn. Daarom is de aanwezigheid van drie winterverblijfplaatsen van deze soort aannemelijk.

Foto 5. Gewone grootoorvleermuis achter schilderij bij de noordingang (13 augustus 2020)

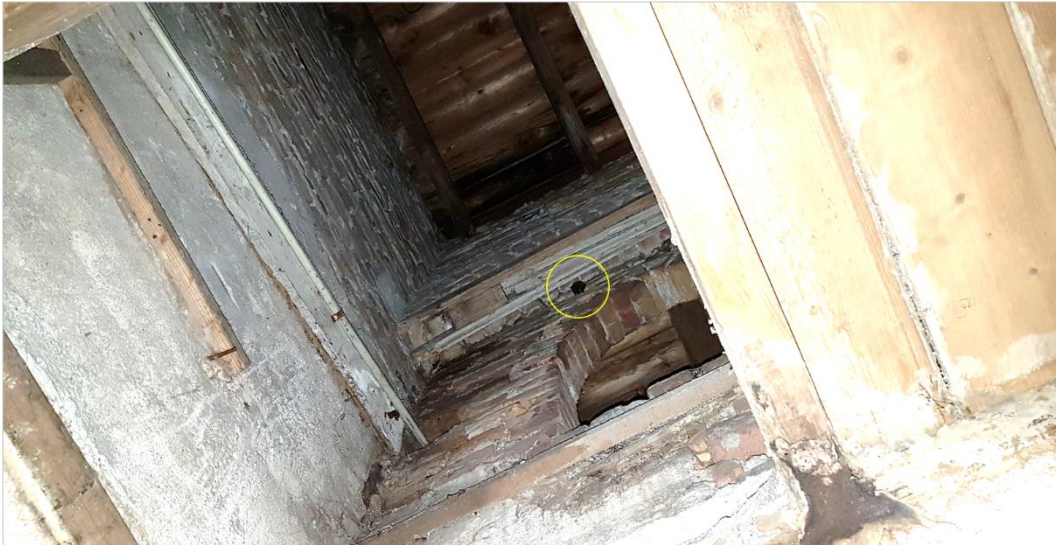
Foto 6. Gewone grootoorvleermuis (binnen gele cirkel) in zomer-, paar- en/of winterverblijfplaats op de zolder boven de westingang (13 augustus 2020)

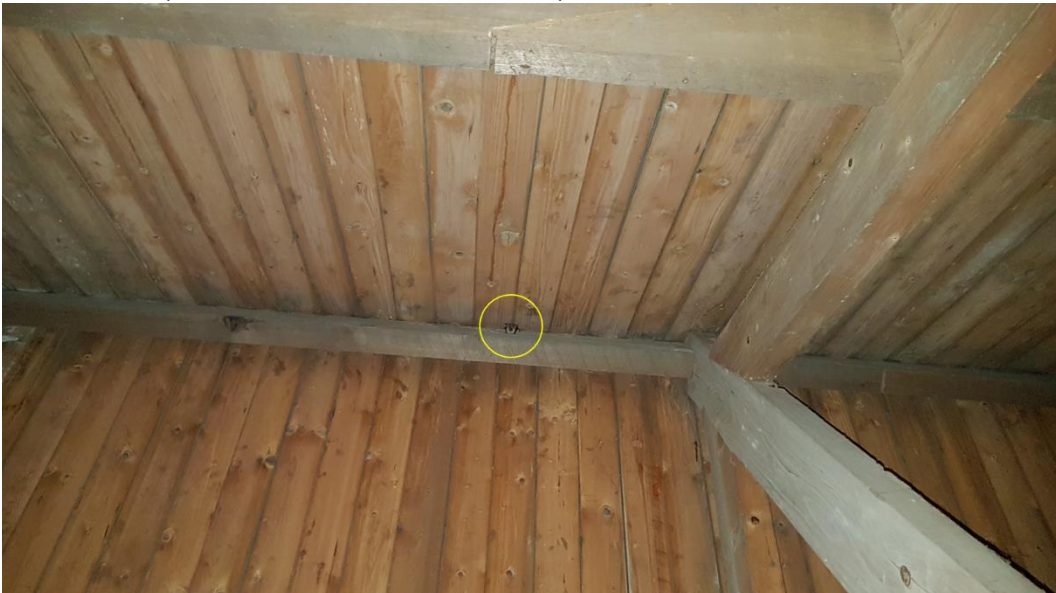
Foto 7. Gewone grootoorvleermuis (binnen gele cirkel) in zomer-, paar- en/of winterverblijfplaats op de zolder boven de westingang (14 september 2020)

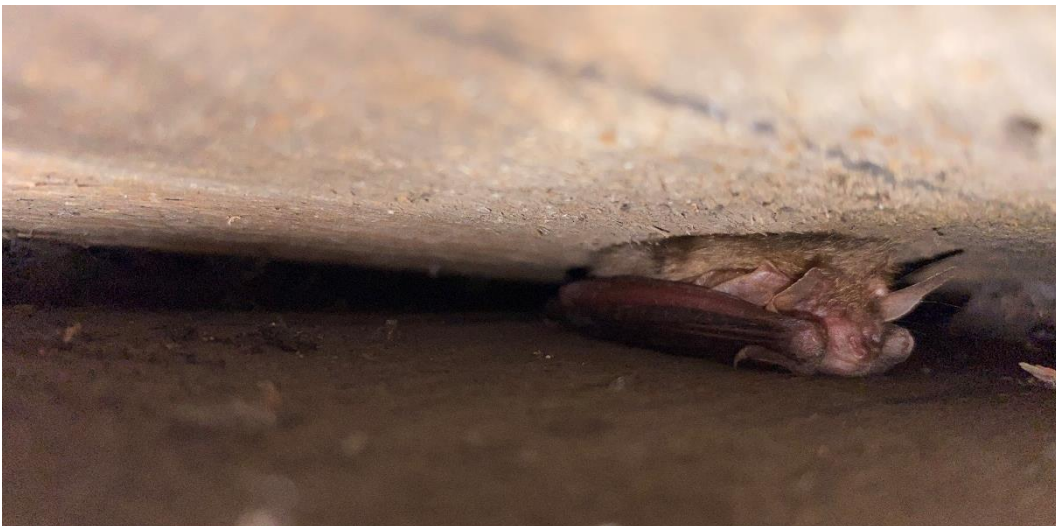
Foto 8. Gewone grootoorvleermuis in zomer-, paar- en/of winterverblijfplaats op de zolder van de kerktoren (9 oktober 2020)

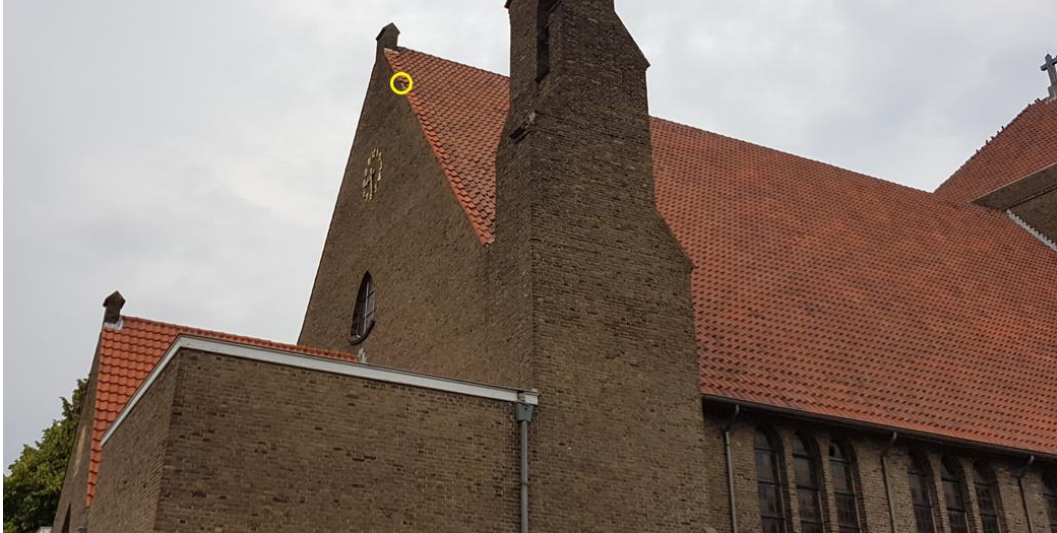
Wij hebben tijdens alle gerichte veldbezoeken gierzwaluwen waargenomen in en in de nabijheid van het projectgebied. Het gaat om zowel hoog- als laagvliegende exemplaren en om exemplaren die de kerk gebruiken als nestplaats. Er bevindt zich één nest onder het dak van de kerk en één nest onder een dakje bij het naastgelegen kinderdagverblijf. Het dakje van het kinderdagverblijf ligt net buiten het projectgebied. Beide nesten bevinden zich onder de dakpannen. De locaties van de nestplaatsen zijn weergegeven op de kaart in bijlage 4 en op foto 9 en 10. Buiten deze twee nestlocaties om hebben wij in de directe nabijheid van het projectgebied geen gierzwaluwnesten aangetroffen.

Foto 9. Nestlocatie van gierzwaluw onder het dak van de kerk

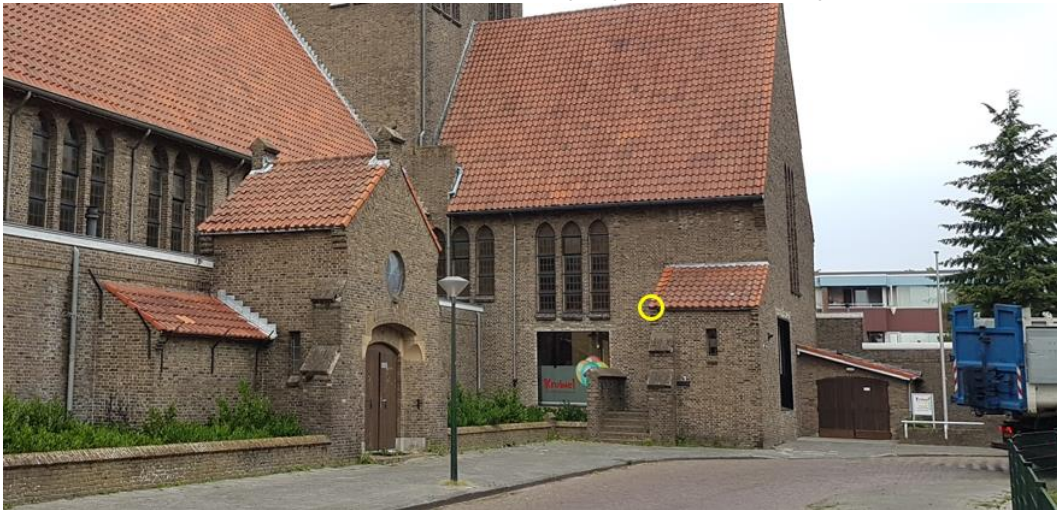
Foto 10. Nestlocatie van gierzwaluw onder het dakje bij het kinderdagverblijf

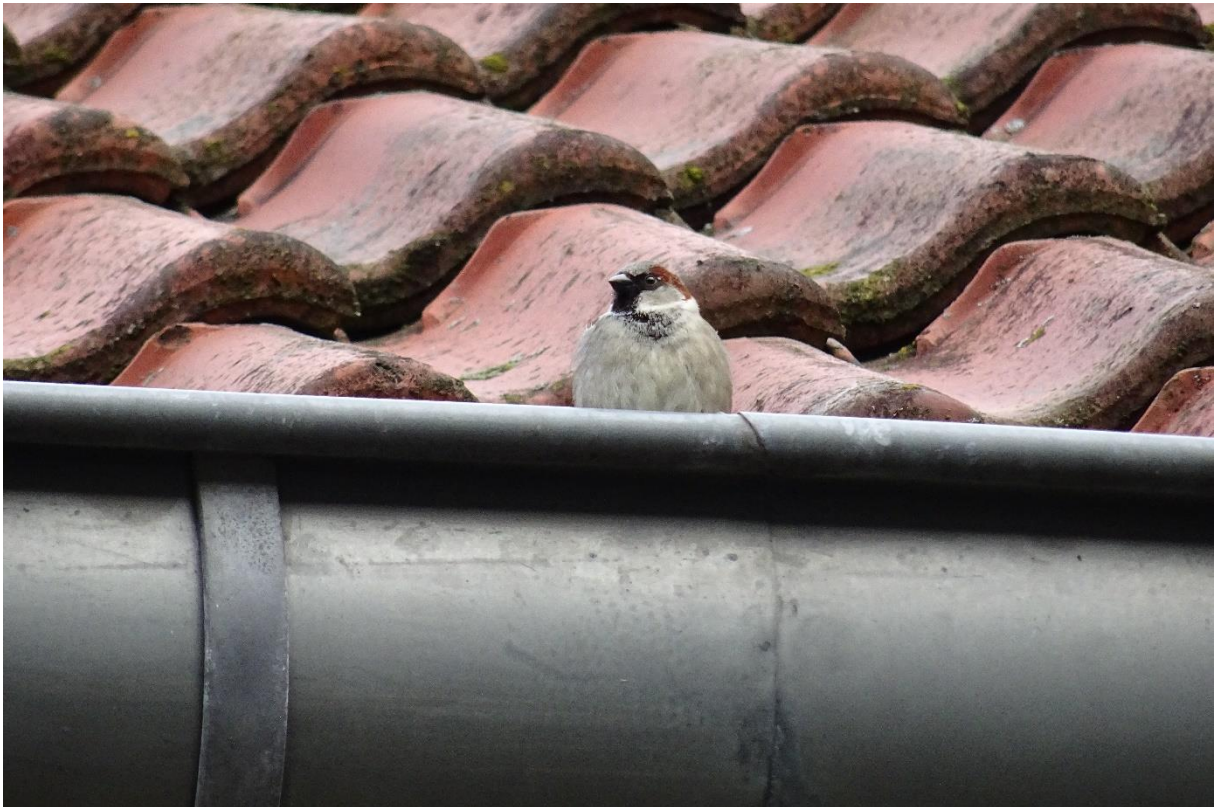
Wat al snel opviel was de aanwezigheid van huismussen onder de zuidkant van het dak van de kerk. Hier zaten twee huismussen te fluiten (zie afbeelding 2). Dit duidt er vaak op dat zij op deze plek onder de pannen nestelen. Het is dus belangrijk dat dit nader onderzocht wordt, aangezien de nesten van huismussen jaarrond beschermd zijn.

Afbeelding 2: Aanwezige huismus (mannetje) in de dakgoot. Bron: Rik Bijvelds, 13-03-2020

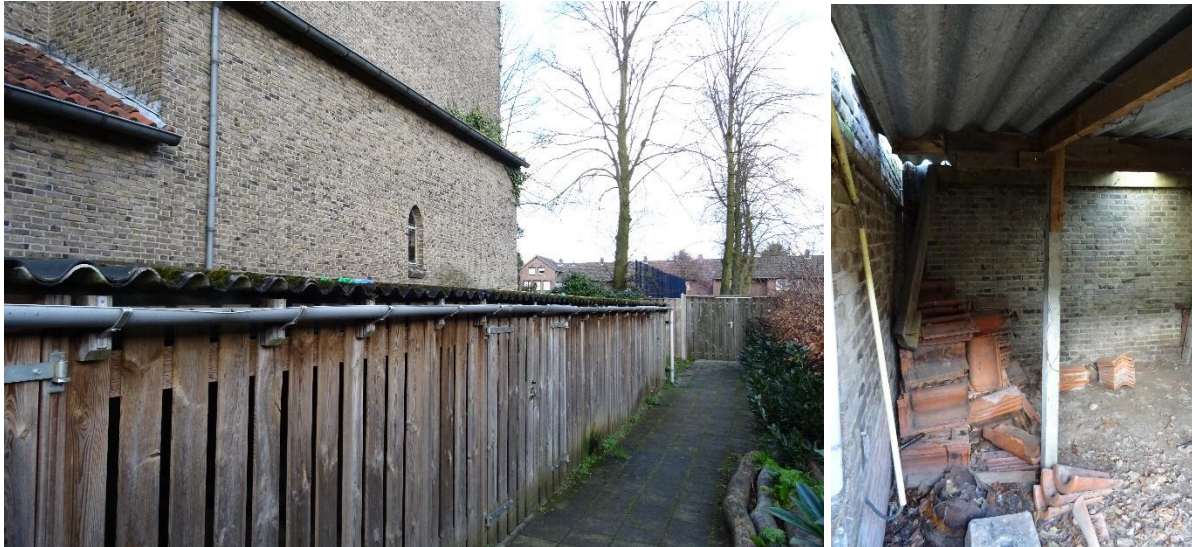
De aangrenzende schuurtjes zijn door de afwezigheid van dakbeschot/ dakplaten onder de dakpannen niet geschikt voor huismussen (zie afbeelding 3 en 4).

Afbeelding 3 en 4: Golfplaten op balken zonder dakbeschot . Bron: Rik Bijvelds, 13-03-2020

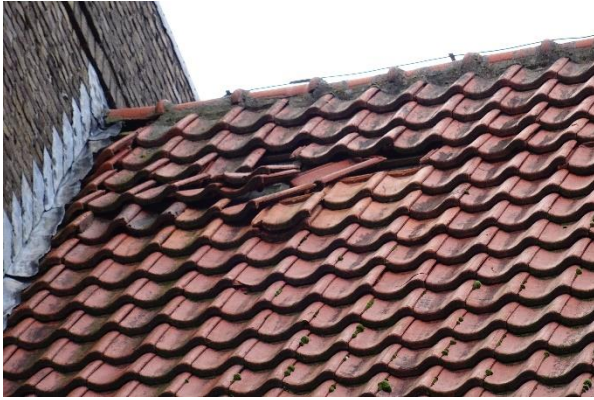
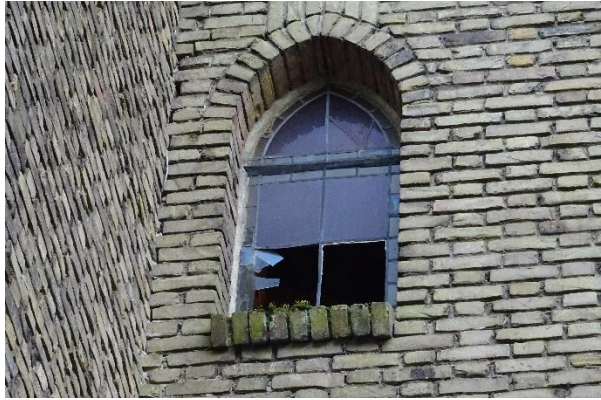
Gezien de gaten in het dak, de muren en kapotte ramen (zie afbeelding 5 en 6), is het aannemelijk dat hierdoor vleermuizen naar binnen komen en deze plek gebruiken als vaste- en tijdelijke rust- en verblijfplaats.

Afbeelding 5 en 6: Gaten in het dak en in de ramen van de kerk waardoor vleermuizen naar binnen zouden kunnen komen.  
Bron: Rik Bijvelds, 13-03-2020

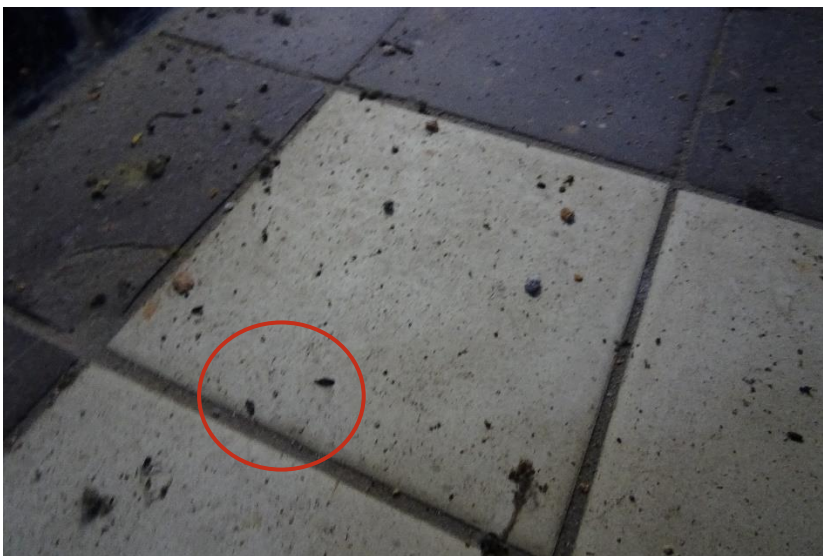
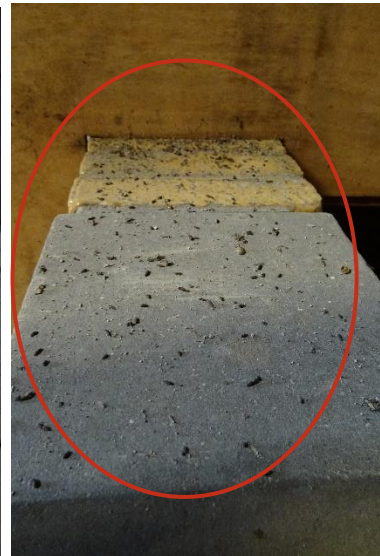
Hier was het al snel duidelijk dat we met vleermuizen binnen in de kerk te maken hadden gezien de grote hoeveelheid uitwerpselen welke gevonden zijn (zie afbeelding 7 en 8).

Afbeelding 7 en 8: Uitwerpselen vleermuizen binnen in de kerk, binnen de rode cirkels . Bron: Rik Bijvelds, 13-03-2020

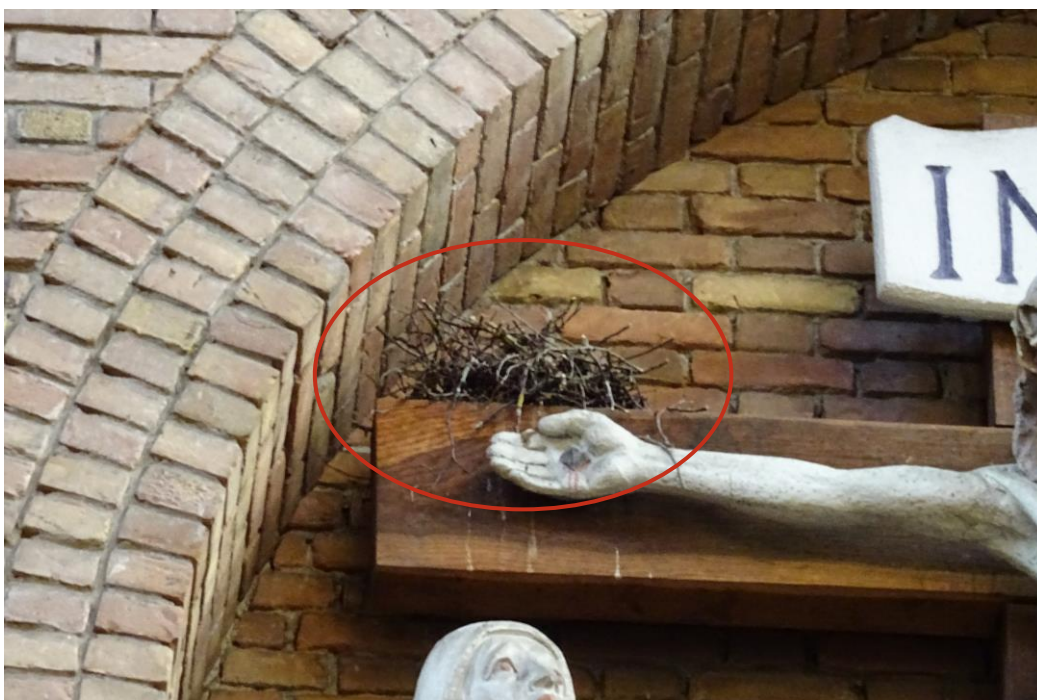
Binnen in de kerk waren op het moment ook kauwen en een houtduif aanwezig. Er is in het vorige seizoen ook een nest gemaakt op het kruis (zie afbeelding 10). Deze was momenteel niet bewoond, maar dit kan natuurlijk altijd veranderen zolang vogels de kerk in kunnen.

Afbeelding 10: Oud nest op het kruis binnen in de kerk, binnen de rode cirkel . Bron: Rik Bijvelds, 13-03-2020

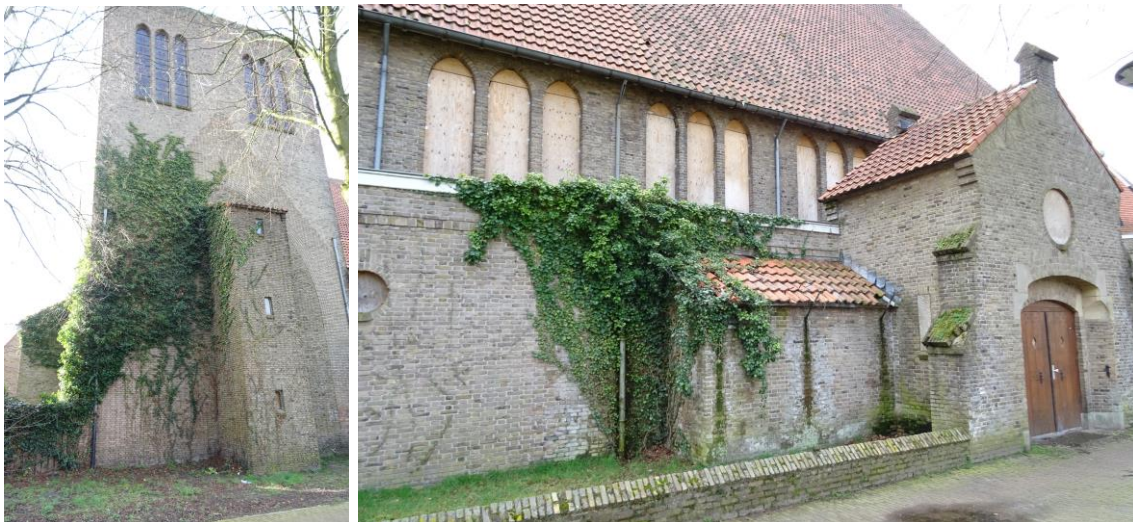
Tegen de kerk zijn op een aantal plekken Hedera aanwezig (zie afbeelding 11 en 12). Deze beplantingen zijn vaak ideale broedplaatsen voor bijvoorbeeld merels en zanglijsters, maar ook andere kleinere zangvogels zoals de heggemus, roodborst en winterkoning maken hier graag gebruik van.

Afbeelding 11 en 12: Aanwezige beplantingen tegen de kerk. Deze plekken kunnen dienen als nestlocatie in het broedseizoen voor verschillende soorten. Bron: R.J.L. Bijvelds 13-03-2020

Wanneer deze beplantingen zouden gaan verdwijnen of hier direct naast gewerkt gaat worden, is het dus altijd belangrijk om direct voor de geplande werkzaamheden, deze nogmaals te controleren op aanwezige/ bewoonde nesten. Wanneer deze er zijn, dienen de werkzaamheden uitgesteld te worden tot de jonge vogels de nest verlaten hebben. Hiervoor dient bij twijfel te allen tijde een ecoloog ingeschakeld te worden.

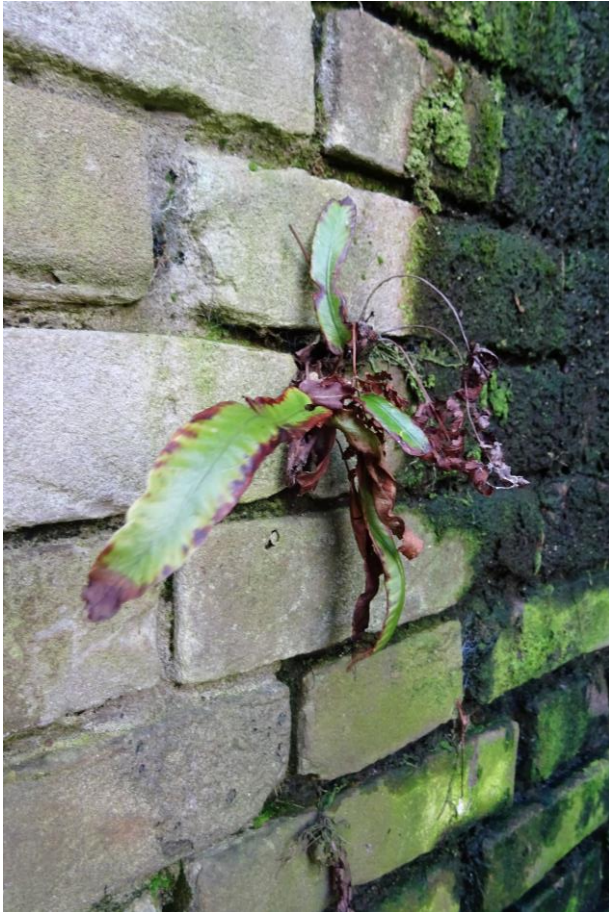
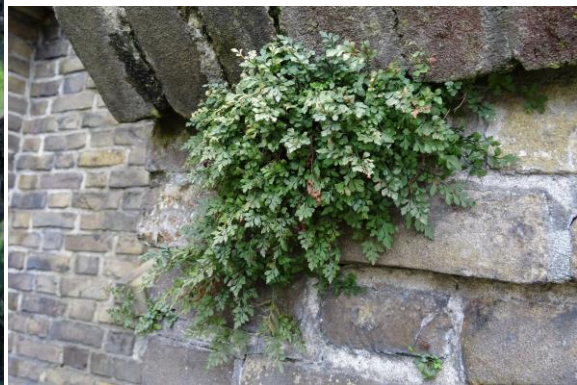
Op een aantal plekken, en dan vooral aan de noordzijde van de kerk, zijn muurvarens aangetroffen (zie afbeelding 13 en 14). De soorten welke gevonden zijn, zijn niet wettelijk beschermd maar hier rust wel de zorgplicht op.

*Afbeelding 13 en 14: Tongvaren (links) en muurvaren (rechts) tegen de kerk. Deze soorten hebben een speciaal milieu nodig om te kunnen groeien. Bron: R.J.L. Bijvelds 13-03-2020*

De zorgplicht houdt in dat u de werkzaamheden die nadelig kunnen zijn voor dieren en planten, in redelijkheid zo veel mogelijk nalaat of maatregelen neemt om onnodige schade aan dieren en planten te voorkomen.

Dit betekent dat bekeken moet worden of de plekken met de aanwezige natuurvarens kan worden ontzien in de werkzaamheden. Ook zal er bekeken moeten worden of de groeiplekken van de varens beschermd en behouden kunnen blijven.
