Activiteitenplan Wet natuurbescherming

# Transformatie Sint-Jozefkerk Geldrop

Rapport: 303321

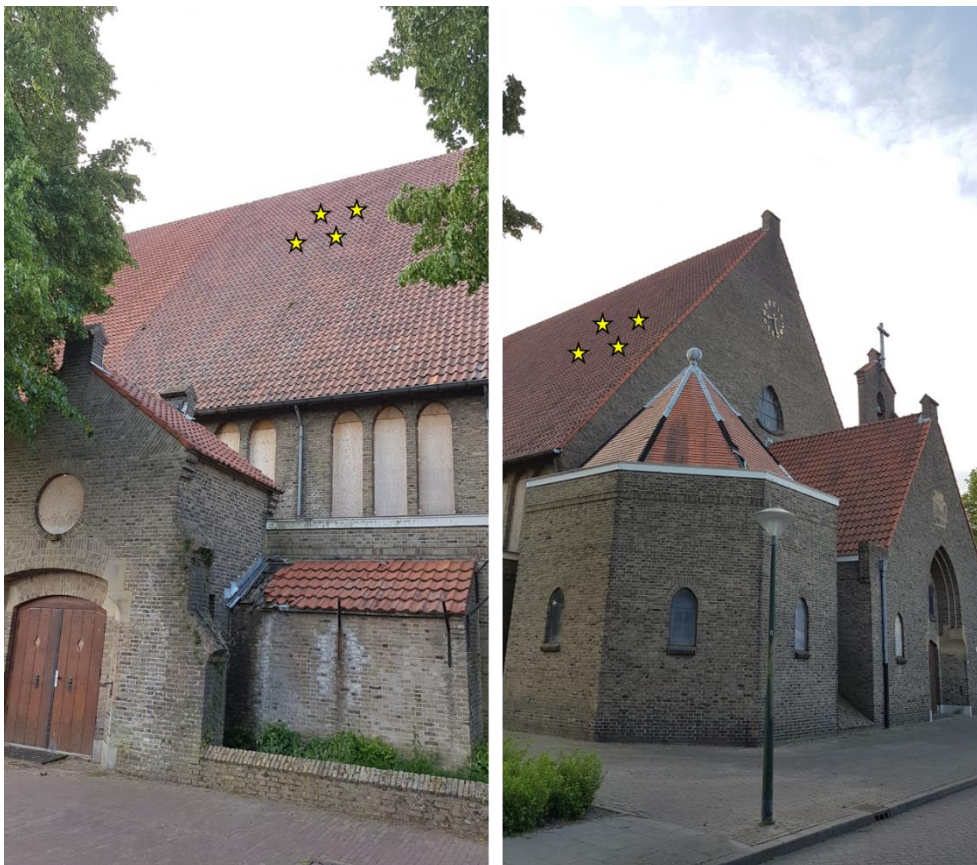
**Afbeelding 7.** Beoogde locaties van gierzwaluwpannen (bij gele sterren) aan de noordzijde van de kerk

Er worden acht gierzwaluwpannen (zie afbeelding 7 en foto 7) aangebracht, hoog op het dak aan de noordzijde van de kerk. Omdat gierzwaluw een koloniebroeder is, worden de pannen aangebracht in twee clusters van vier. De schaduwrijke noordzijde van het dak is geschikt omdat de kans op oververhitting hier het kleinst is. Bovendien is er een voldoende vrije uitvliegruimte, omdat er geen bomen of andere obstakels direct bij de nieuwe nestplaatsen aanwezig zijn. Vóór het aanbreken van het volgende broedseizoen van gierzwaluw zijn de nieuwe nestplaatsen beschikbaar, dat wil zeggen: uiterlijk half april 2022.

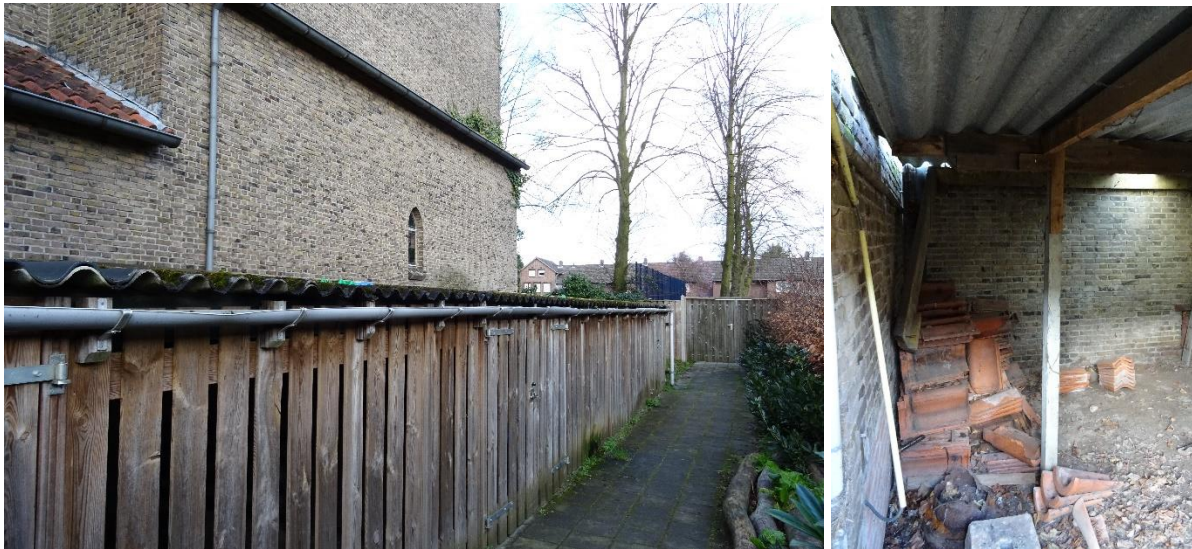
De aangrenzende schuurtjes zijn door de afwezigheid van dakbeschot/ dakplaten onder de dakpannen niet geschikt voor huismussen (zie afbeelding 3 en 4).

Afbeelding 3 en 4: Golfplaten op balken zonder dakbeschot. Bron: Rik Bijvelds, 13-03-2020

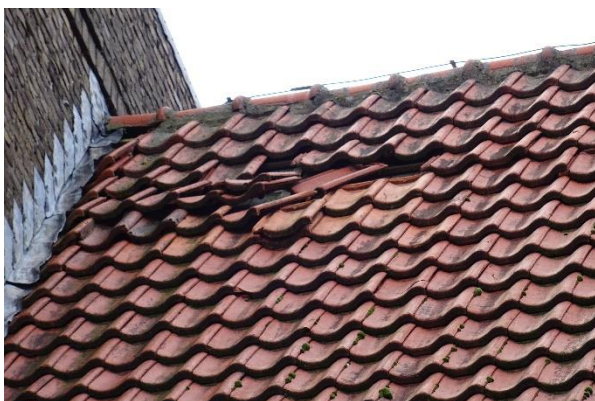
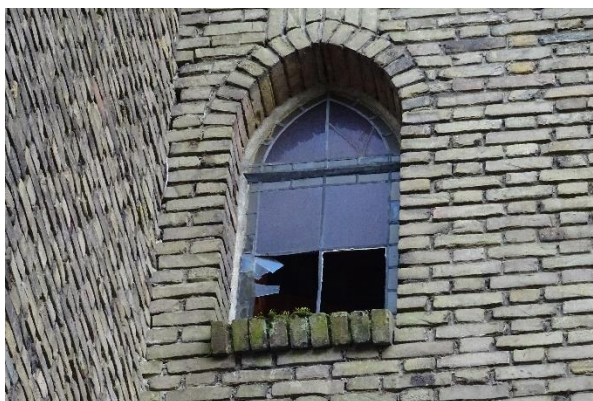
Gezien de gaten in het dak, de muren en kapotte ramen (zie afbeelding 5 en 6), is het aannemelijk dat hierdoor vleermuizen naar binnen komen en deze plek gebruiken als vaste- en tijdelijke rust- en verblijfplaats.

Afbeelding 5 en 6: Gaten in het dak en in de ramen van de kerk waardoor vleermuizen naar binnen zouden kunnen komen.
